**ANALISA KONDISI RUAS JALAN MENGGUNAKAN METODE SDI
SURFACE DISTRESS INDEX (SDI) DAN INTERNATIONAL
ROUGHNESS INDEX (IRI)DI JALAN MEDAN – LUBUK PAKAM
KM 14 KEC. TANJUNG MORAWA STA 14 + 000 – 15 + 000**

SKRIPSI

PROGRAM STUDI TEKNIK SIPIL
FAKULTAS TEKNIK
UNIVERSITAS ISLAM SUMATERA UTARA
MEDAN
2025

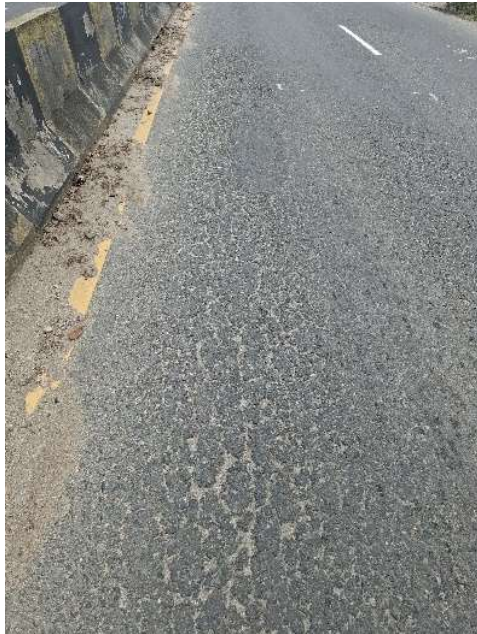
Retak Buaya (*Aliigator Cracking*)

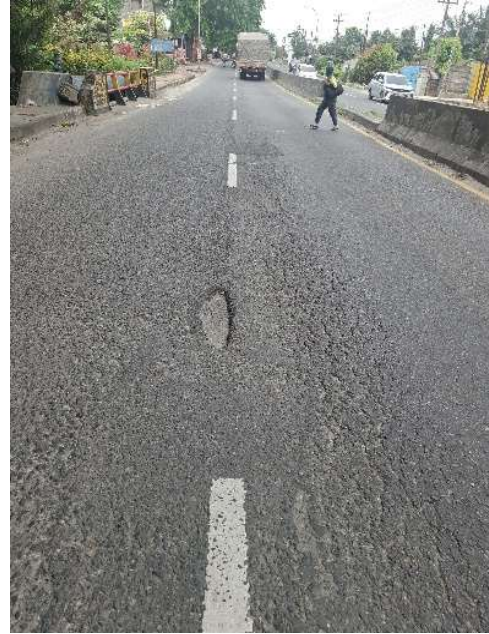
Lubang (*potholes*)

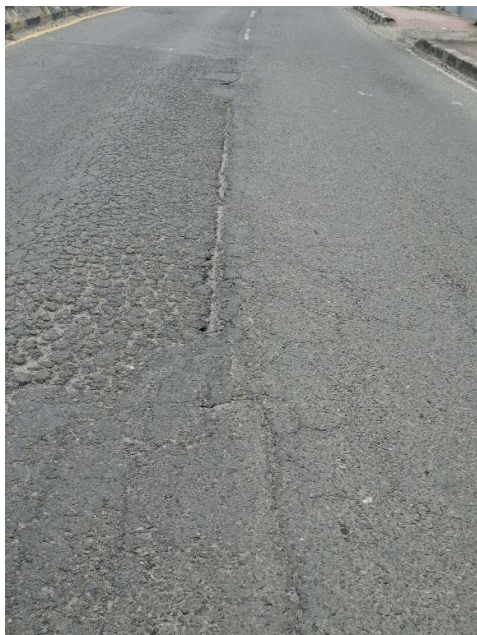
Retak Memanjang

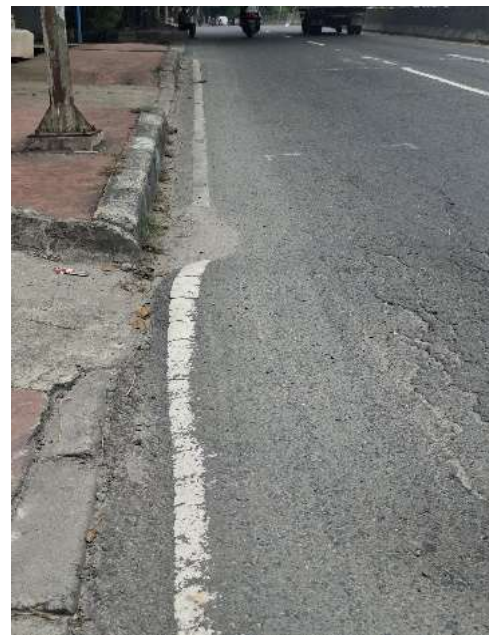
Deformasi
