BAB I

PENDAHULUAN

Tujuan penelitian adalah untuk mengidentifikasi susunan tingkat jenis kerusakan jalan diruas jalan eka sama,gedung johor,kecamatan medan johor dengan menggunakan metode Pavement Condition Index (PCI)

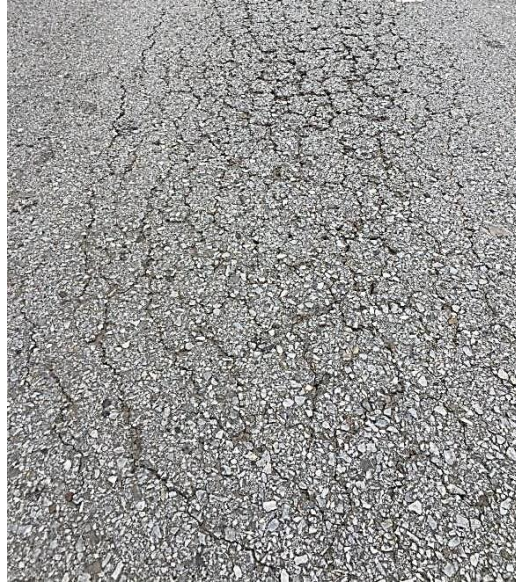
Retak yang berbentuk sebuah jaringan dari bidang persegi banyak (*polygon*) kecil kecil menyerupai kulit buaya, dengan lebar celah lebih besar atau sama dengan 3 mm. Retak ini disebabkan oleh kelelahan akibat beban lalu lintas berulang – ulang.

Retak kulit buaya diukur dalam meter persegi (m^2). Kesulitan utama dalam mengukur jenis kerusakan ini adalah jika terdapat dua atau tiga tingkat keparahan ada dalam lokasi. Jika bagian ini dapat mudah dibedakan dari satu sama lain, mereka harus diukur dan dicatat secara terpisah. Namun, jika tingkat keparahan berbeda tidak dapat mudah dibagi, seluruh kawasan harus dinilai pada saat ini tingkat keparahan tertinggi. Jika retak buaya dan alur terjadi di daerah yang sama, masing-masing dicatat secara terpisah di masing-masing tingkatannya.

Gambar 2.1 Contoh kerusakan Retak Kulit Buaya (*Alligator Cracking*)
(Sumber : Jln. Eka Sama, Gedung Johor, Medan Johor/2022)

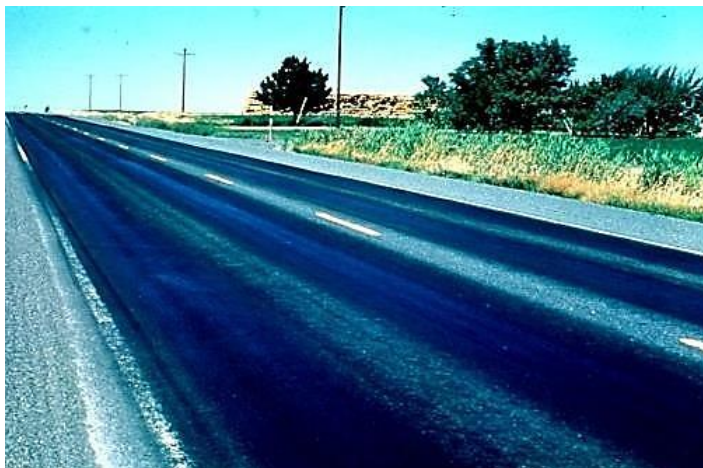
Cacat permukaan ini berupa terjadinya konsentrasi aspal pada suatu tempat tertentu di permukaan jalan. Bentuk fisik dari kerusakan ini dapat dikenali dengan terlihatnya lapisan tipis aspal (tanpa agregat halus) pada permukaan perkerasan dan jika kondisi temperatur permukaan perkerasan yang tinggi (terik matahari) atau pada lalu lintas yang berat, akan terlihat jejak bekas 'bunga ban' kendaraan yang melewatinya. Hal ini juga akan membahayakan keselamatan lalu lintas karena jalan akan menjadilicin.

Catat permukaan ini di ukur dengan meter persegi (m²)

Gambar 2.2 Contoh Kerusakan Kegemukan (*Bleeding*)

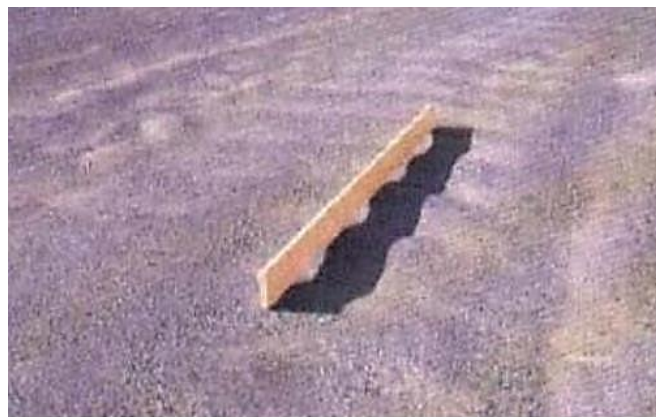
Kerusakan ini dikenal juga dengan istilah lain, yaitu: *Ripples*. Bentuk kerusakan ini berupa gelombang pada lapis permukaan, atau dapat dikatakan alur yang terjadi yang arahnya melintang jalan, dan sering disebut juga dengan *Plastic Movement*. Kerusakan ini umumnya terjadi pada tempat berhentinya kendaraan, akibat pengeremankendaraan.

Keriting diukur dengan meter persegi, perbedaan ketinggian rata-rata antara pegunungan dan lembah lipatan menunjukkan tingkat keparahan.

Gambar 2.4 Contoh Kerusakan Keriting (*Corrugation*)

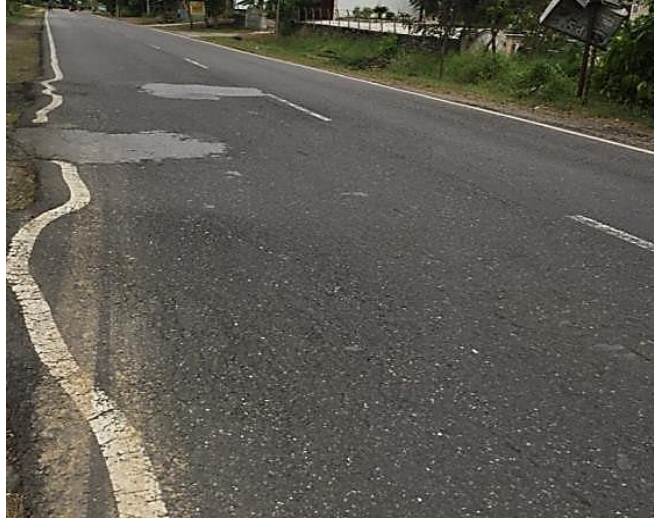
Bentuk kerusakan yang terjadi ini berupa amblas/turunnya permukaan lapisan permukaan perkerasan pada lokasi-lokasi tertentu (setempat) dengan atau tanpa retak. Kedalaman kerusakan ini umumnya lebih dari 2cm dan akan menampung/meresapkan air.

Amblas di ukur dengan meter persegi dari permukaan daerah, kedalaman maksimum amblas menentukan tingkat keparahan.

Gambar 2.5 Contoh Kerusakan Amblas (*Depression*)

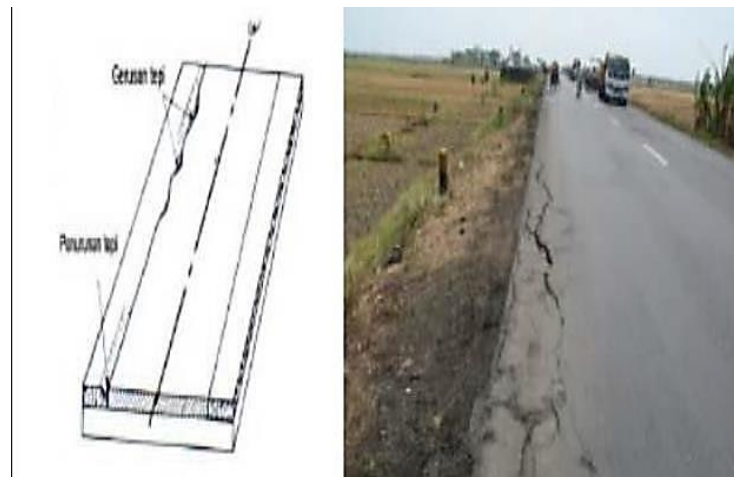
Kerusakan ini terjadi pada pertemuan tepi permukaan perkerasan dengan bahu jalan tanah (bahu tidak beraspal) atau juga pada tepi bahu jalan beraspal dengan tanah sekitarnya. Penyebaran kerusakan ini dapat terjadi setempat atau sepanjang tepi perkerasan dimana sering terjadi perlintasan roda kendaraan dari perkerasan ke bahu atau sebaliknya. Bentuk kerusakan cacat tepi dibedakan atas 'gompal' (*edge break*) atau 'penurunan tepi' (*edge drop*).

Gambar 2.6 Contoh Kerusakan Retak pinggir (*Edge Cracking*)

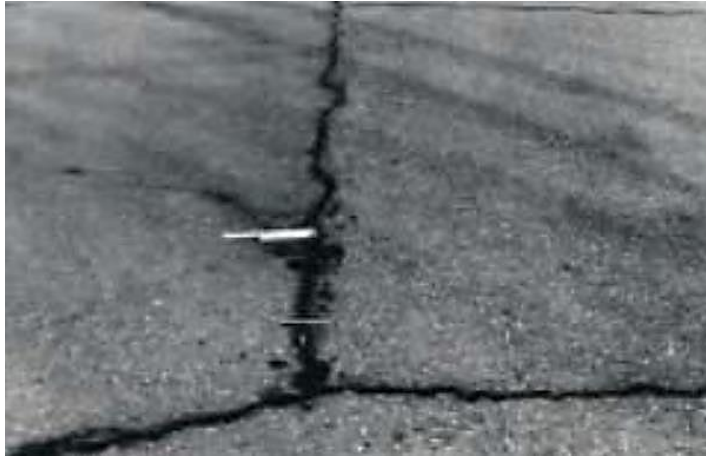
Kerusakan ini umumnya terjadi pada permukaan perkerasan aspal yang telah dihamparkan diatas perkerasan beton semen portland, untuk tingkatan,identifikasi keruskan, dan pilihan untuk perbaikan kerusakan retak sendi dapat dilihat pada tabel 2.7 dibawah ini.

Di ukur dengan meter panjang,dan tingkat keparahan retak masing-masing harus di identifikasi dan di catat secara terpisah.

Gambar 2.7 Contoh Kerusakan Sambung (*Joint Reflection Cracking*)

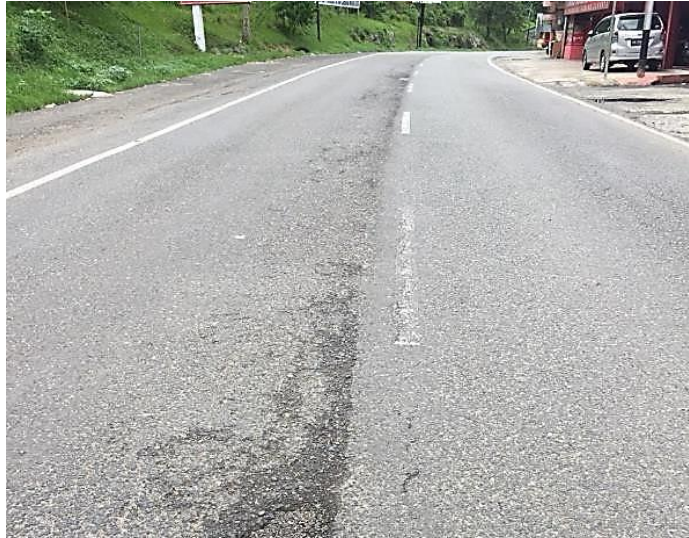
perambatan dari retak penyusutan lapisan perkerasan dibawahnya,lemahnya sambungan perkerasan,adanya akar pohon di bawah lapisan perkerasan,bahan pada pinggir perkerasan kurang baik atau terjadi perubahan volume akibat pemuaian lampung pada tanah dasar,dan songkongan atau material bahu samping kurang baik.

Gambar 2.9 Contoh Kerusakan Retak Memanjang dan Melintang

Memanjang dan retak melintang diukur di dalam meter panjang (m). Panjang dan tingkat keparahan masing-masing retak harus diidentifikasi dan dicatat. Jika retak tidak memiliki tingkat keparahan yang sama sepanjang seluruh panjang, setiap bagian retak memiliki tingkat keparahan berbeda harus dicatat secara terpisah.

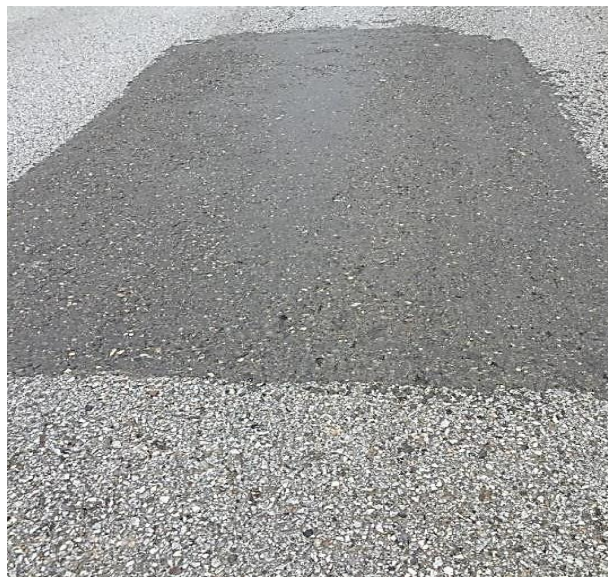
Gambar 2.10 Contoh Kerusakan Tambalan

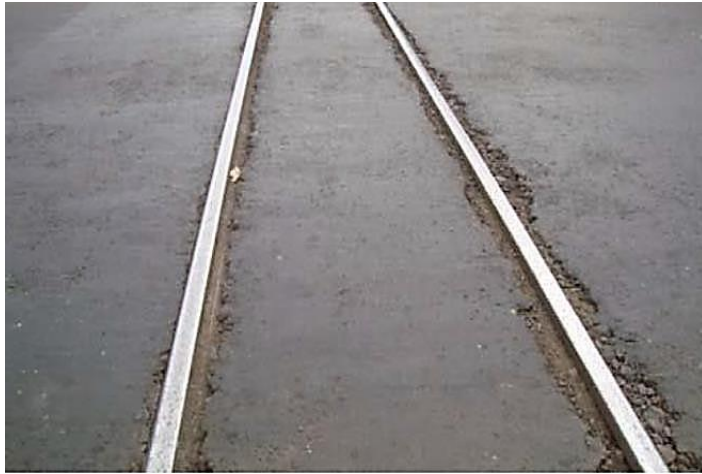
Amblasnya perkerasan, sehingga timbul beda elevasi antara permukaan perkerasan dengan permukaanrel dan Pelaksanaan pekerjaan perkerasan atau pemasangan jalan rel yang buruk.

Gambar 2.13 Contoh Kerusakan Perlintasan Jalan Rel

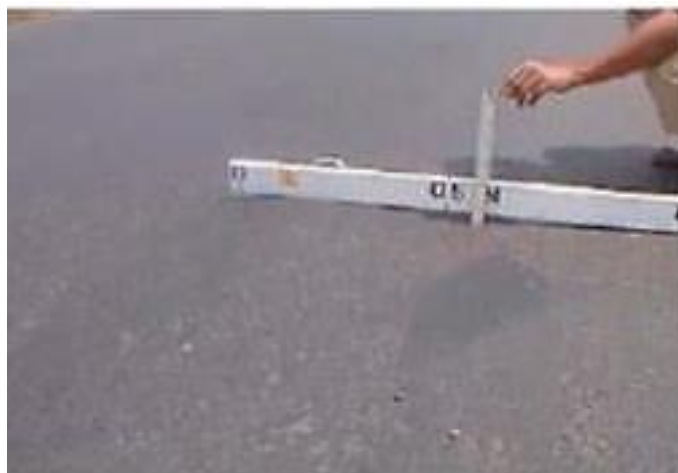
Rutting diukur dalam satuan meter persegi (m^2), dan tingkatan kerusakannya ditentukan oleh kedalaman alur tersebut. Untuk menentukan kedalaman, alat ukur harus diletakkan di alur dan kedalaman maksimum yang diukur.

Gambar 2.13 Contoh Kerusakan Alur (*Rutting*)

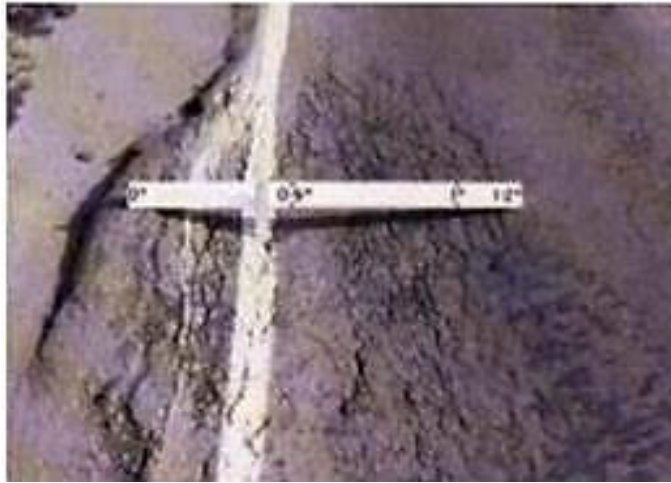
sungkur diukur dalam meter persegi pada area yang terjadi sungkuran.

Gambar 2.14 Contoh Kerusakan Sungkur (*Shoving*)
(Sumber : Bina Marga no.03/MN/B/1983)

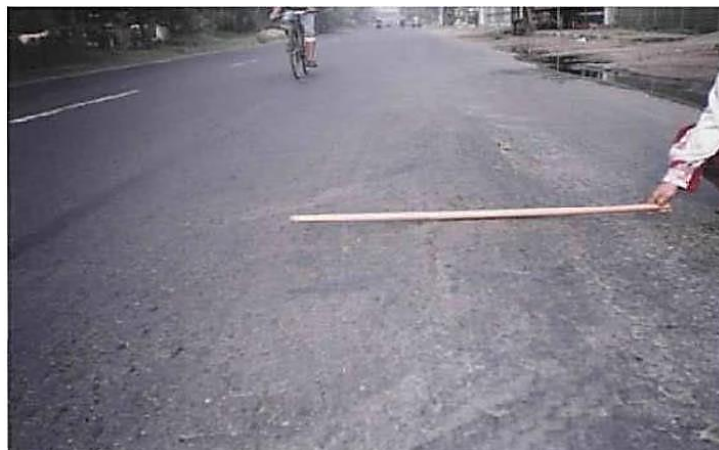
permukaan pembengkakan(mengembang) diukur dalam kaki persegi meter persegi (m²).

Gambar 2.15 Contoh Kerusakan Mengembang (*Swell*)
(Sumber : Bina Marga no.03/MN/B/1983)
