BAB I

PENDAHULUAN

1.1 Latar Belakang

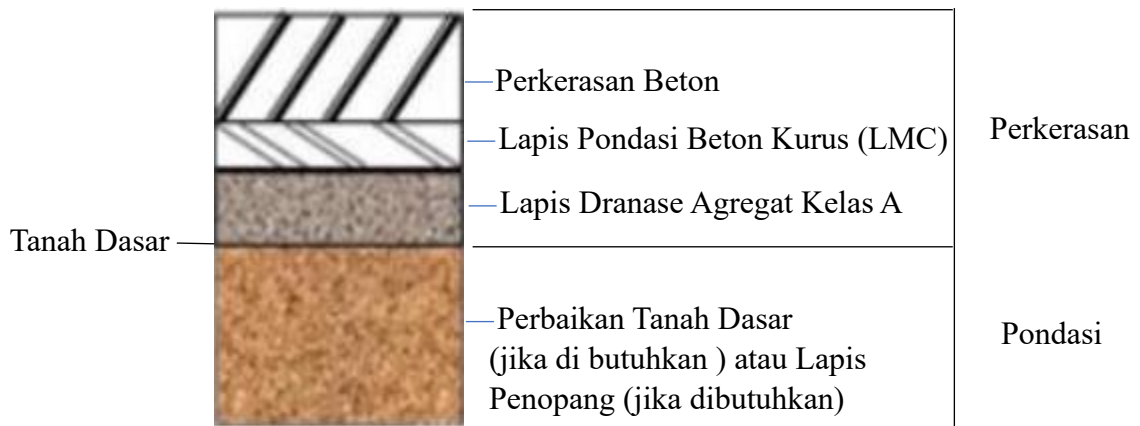
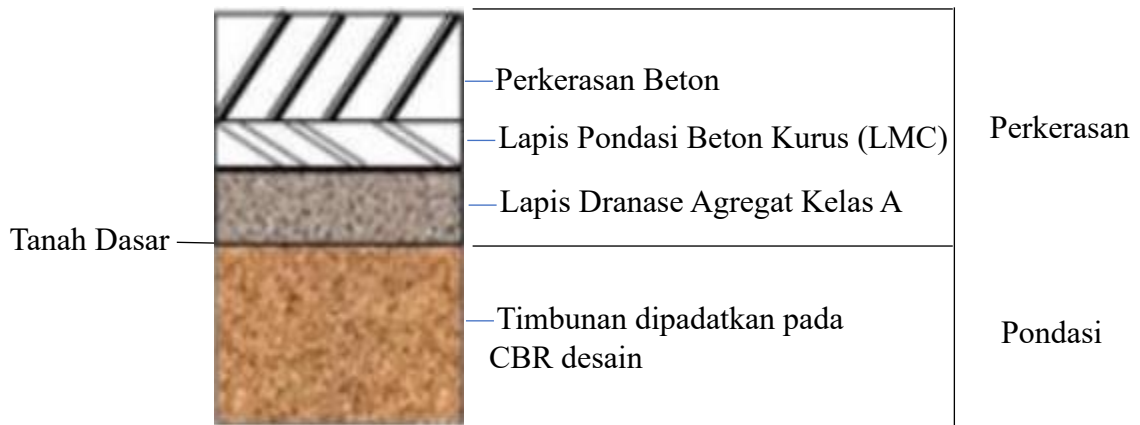
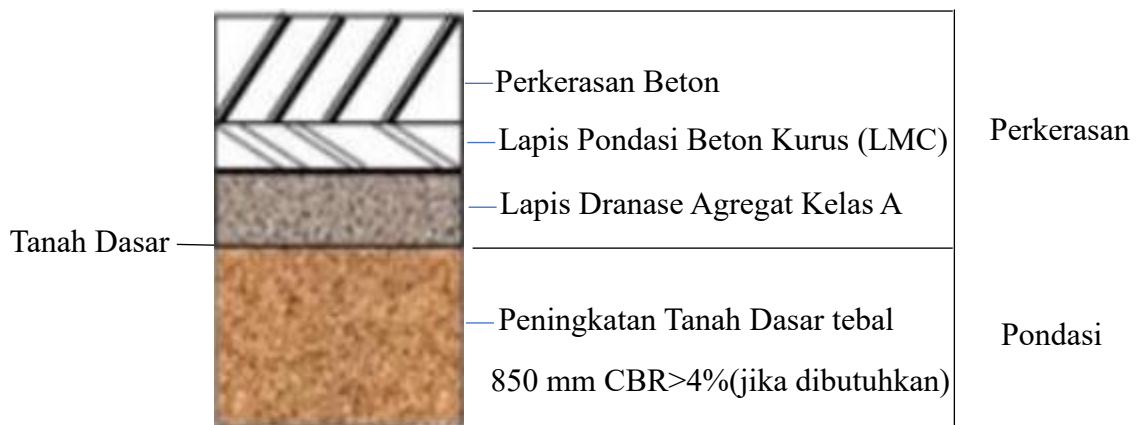
Struktur perkerasan kaku pada permukaan tanah asli (*At Grade*)

Struktur perkerasan kaku pada Timbunan

Struktur perkerasan kaku pada Galian

Gambar 2. 6 Lapisan Perkerasan kaku

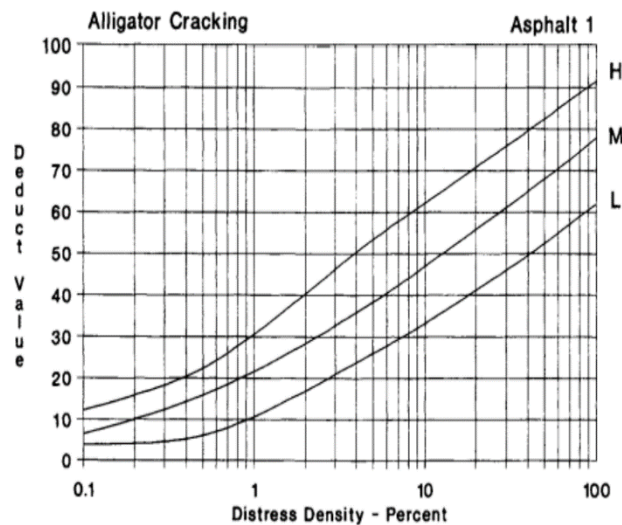
Gambar 2. 7 Retak Kulit Buaya (Alligator Cracking

Deduct value merupakan nilai pengurangan pada setiap jenis kerusakan yang didapatkan dari pembacaan kurva hubungan antara kerapatan (density) dan tingkat keparahan (severity level) kerusakan. Deduct value juga berbeda tergantung pada jenis kerusakannya. Nilai DV dapat ditentukan sesuai dengan jenis kerusakannya seperti pada dibawah ini.

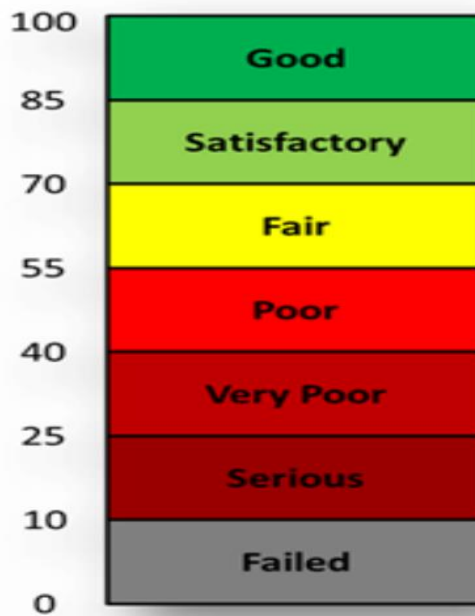
Gambar 2. 13 Diagram Nilai PCI

Berdasarkan nilai PCI (Pavement Condition Index) yang telah diperoleh sesuai dengan segmen yang telah dibagi pada ruas jalan yang diteliti, maka dapat diketahui kategori kondisi kerusakan yang ada seperti pada Tabel 2.21 Dan Gambar 2.13
