# BAB I PENDAHULUAN

Berdasarkan latar belakang tersebut, maka dilakukan penelitian dengan judul Analisa Kondisi Ruas Jalan Menggunakan Metode *Surface Distress Index* (SDI) dan *International Roughness Index* (IRI) di Jalan Medan – Lubuk Pakam Km 14 – Km 15 Kec. Tanjung Morawa STA 14 + 000 – 15 + 000.

## **BAB II**

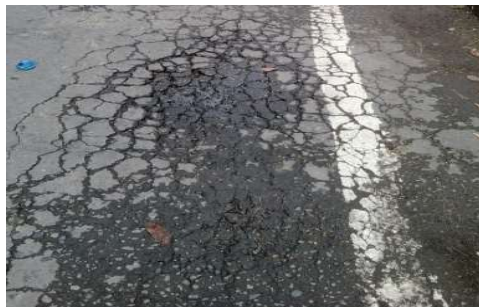
Menurut (Fikri, 2016) Retak yang saling merangkai membentuk kotak-kotak kecil yang menyerupai kulit buaya. Kerusakan ini disebabkan karena konstruksi perkerasan yang tidak kuat dalam mendukung beban lalu lintas yang berulang ulang. Pada mulanya terjadi retak retak halus, akibat beban lalu lintas yang berulang menyebabkan retak-retak halus terhubung membentuk serangkaian kotak-kotak kecil yang memiliki sisi tajam sehingga menyerupai kulit buaya. Retak buaya biasa terjadi hanya di daerah yang dilalui beban lalu lintas yang berulang dan biasanya disertai alur pelapukan aspal.

Pada retak kulit buaya ( *alligator cracking* ) guna menentukan indentifikasi dapat dilihat pada gambar 2.1.

**Gambar 2.1** Retak Kulit Buaya ( *AligatorCracking* )  
*Sumber : Bina marga no.03/MN/B/1983*

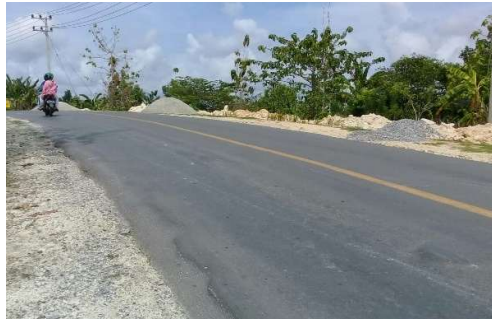
Menurut (Mubarak, 2016) Cacat permukaan ini berupa terjadinya konsentrasi aspal pada disuatu tempat tertentu di permukaan jalan. Bentuk fisik dari kerusakan ini dapat dikenali dengan terlihatnya lapisan tipis aspal (tanpa agregat) pada permukaan perkerasan dan jika pada kondisi temperature

Pada identifikasi kegemukan (*bleeding*) guna menentukan kerusakan dapat dilihat pada Gambar 2.2.

**Gambar 2.2** Kegemukan (*Bleeding*)  
Sumber : Bina marga No.03/MN/B/1983

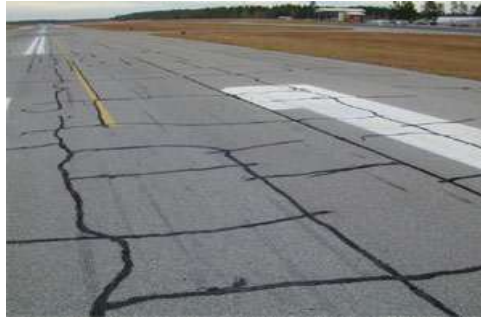
Menurut (Mubarak, 2016) Sesuai dengan namanya, retak ini berbentuk blok atau kotak pada perkerasan jalan. Retak ini terjadi umumnya pada lapisan tambahan (*overlay*), yang menggambarkan pola retakan perkerasan di bawahnya. Ukuran blok umumnya lebih dari 200 mm x 200 mm, Adapun penyebab dari retak kotak-kotak (*block cracking*) yaitu:

**Gambar 2.3** Retak Kotak-kotak (*Block Cracking*)  
*Sumber : Bina marga No.03/MN/B/1983*

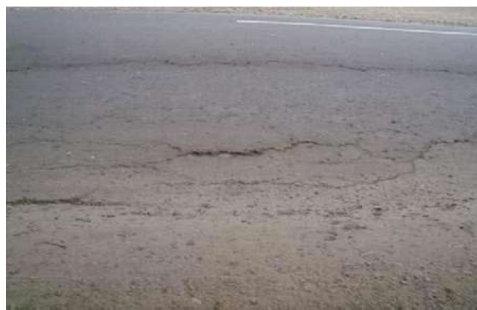
Bendul kecil yang menonjol keatas, pemindahan pada lapisan perkerasan itu disebabkan perkerasan tidak stabil. Salah satu kerusakan yang tidak membuat nyaman bagi pengendara. Adapun penyebab dari cekungan (*bumps and sags*) juga dapat disebabkan oleh beberapa faktor yaitu :

Pada identifikasi cekungan (*bump and sags*) guna menentukan kerusakan dapat dilihat pada gambar 2.4.

**Gambar 2.4** Cekungan (*Bump and Sags*)  
*Sumber : Bina marga No.03/MN/B/1983*

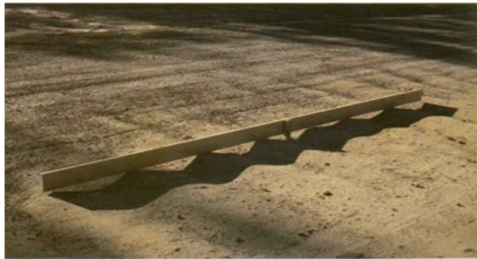
(Mubarak, 2016) Kerusakan ini dikenal juga dengan istilah lain yaitu, *Ripples*. Bentuk kerusakan ini berupa gelombang pada lapis permukaan, atau dapat dikatakan alur yang arahnya melintang jalan, dan sering disebut juga dengan *Plastic Movement*. Kerusakan ini umumnya terjadi pada tempat berhentinya kendaraan, akibat pengereman kendaraan. Adapun penyebab dari keriting (*corrugation*) juga dapat disebabkan oleh beberapa faktor yaitu :

Pada identifikasi keriting (*corrugation*) guna menentukan kerusakan yang terjadi, dapat dilihat pada gambar 2.5.

**Gambar 2.5** Keriting (*Corrugation*)  
*Sumber : Bina marga No.03/MN/B/1983*

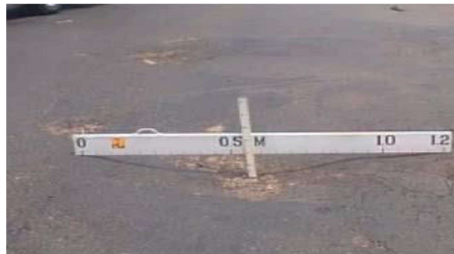
Menurut (Mubarak, 2016) Bentuk kerusakan yang terjadi ini berupa ambblas atau turunnya permukaan lapisan permukaan perkerasan pada lokasi-lokasi tertentu (setempat) dengan atau tanpa retak. kedalaman kerusakan ini umumnya lebih dari 2 cm dan akan menampung atau meresap air. Adapun penyebab dari ambblas (*depression*) juga dapat disebabkan oleh beberapa faktor yaitu :

Pada identifikasi amblas ( *depression* ) guna menentukan kerusakan yang terjadi, dapat dilihat pada gambar 2.6.

**Gambar 2.6** Amblas (*Depression*)  
*Sumber : Bina marga no.03/MN/B/1983*

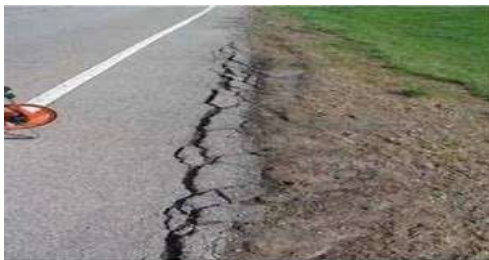
Retak pinggir adalah retak yang sejajar dengan jalur lalu lintas dan juga biasanya berukuran 1 sampai 2 kaki (0,3 – 0,6 m) dari pinggir perkerasan. Ini biasa disebabkan oleh beban lalu lintas atau cuaca yang memperlemah pondasi atas maupun pondasi bawah yang dekat dengan pinggir perkerasan. Diantara area retak pinggir perkerasan juga disebabkan oleh tingkat kualitas tanah yang lunak dan kadangkadang pondasi yang bergeser. Adapun penyebab dari retak pinggir ( *edge cracking* ) juga dapat disebabkan oleh beberapa factor, factor yang sering didapati yaitu :

Pada identifikasi retak pinggir ( *edge cracking* ) guna menentukan kerusakan yang terjadi, dapat dilihat pada gambar 2.7.

**Gambar 2.7** Retak Samping jalan (*Edge Cracking*)  
*Sumber : Bina marga no.03/MN/B/1983*

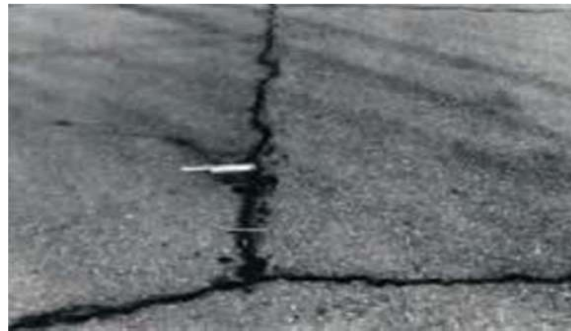
Kerusakan ini umumnya terjadi pada perkerasan aspal yang telah dihamparkan di atas perkerasan beton semen portland. Retak terjadi pada lapis tambahan (*overlay*) aspal yang mencerminkan pola retak dalam perkerasan beton lama yang berbeda di bawahnya. Adapun penyebab dari ( *joint reflection cracking* ) juga dapat disebabkan oleh beberapa faktor yaitu :

Pada identifikasi retak sambung ( *joint reflection cracking* ) menentukan kerusakan yang terjadi, dapat dilihat pada Tabel 2.8.

**Gambar 2.8** Retak Sambung ( *Joint Refle Cracking* )  
*Sumber : Bina marga no.03/MN/B/1983*

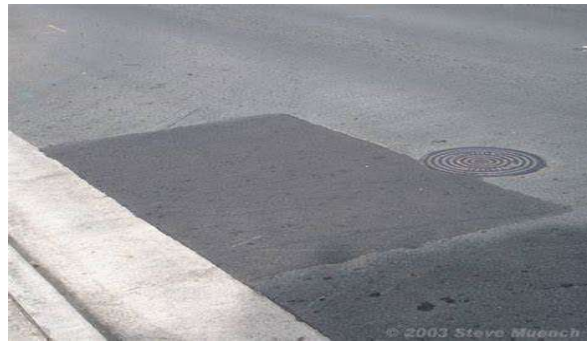
Tambalan adalah suatu bidang pada perkerasan dengan tujuan untuk mengembalikan perkerasan yang rusak dengan material yang baru untuk memperbaiki perkerasan yang ada. Tambalan adalah pertimbangan kerusakan diganti dengan bahan yang baru dan lebih bagus untuk perbaikan dari perkerasan sebelumnya. Adapun faktor dari tambalan juga dapat disebabkan oleh beberapa faktor yaitu :

Pada identifikasi tambalan ( *patching and utility cut patching* ) untuk menentukan kerusakan yang terjadi, dapat dilihat pada gambar 2.11.

**Gambar 2.11** Tambalan (*Patching and Utility Cut Patching*)  
Sumber : Bina marga no.03/MN/B/1983

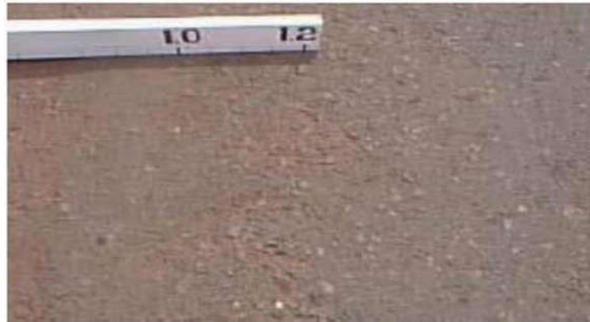
Kerusakan ini disebabkan oleh penerapan lalu lintas yang berulang-ulang dimana agregat pada perkerasan menjadi licin dan perekatan dengan permukaan roda pada tekstur perkerasan yang mendistribusikannya tidak sempurna. Pada pengurangan kecepatan roda atau gaya pengereman, Kerusakan ini dapat diindikasikan dimana pada nomor *skid resistance test* adalah rendah. Adapun penyebab dari pengausan agregat (*polished aggregate*) juga dapat disebabkan oleh beberapa faktor yaitu :

Pada identifikasi pengausan agregat ( *polished aggregate* ) guna menentukan kerusakan yang terjadi, dapat dilihat pada gambar 2.12.

**Gambar 2.12** Pengausan Agregat (*Polished Agregat*)  
*Sumber : Bina marga no.03/MN/B/1983*

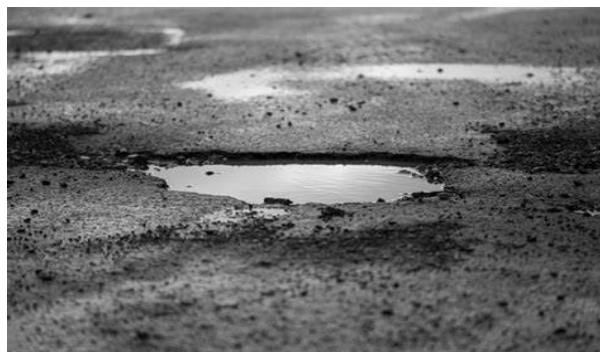
Kerusakan ini berbentuk seperti mangkok yang dapat menampung dan meresapkan air pada badan jalan. Kerusakan ini terkadang terjadi di dekat retakan, atau di daerah yang drainasenya kurang baik (sehingga perkerasan tergenang oleh air). Adapun penyebab dari lubang (*potholes*) juga dapat disebabkan oleh beberapa faktor yaitu :

Pada identifikasi lubang ( *potholes* ) guna menentukan kerusakan yang terjadi, dapat dilihat pada gambar 2.13.

**Gambar 2.13** Lubang (*Pothole*)  
*Sumber : Bina marga no.03/MN/B/1983*

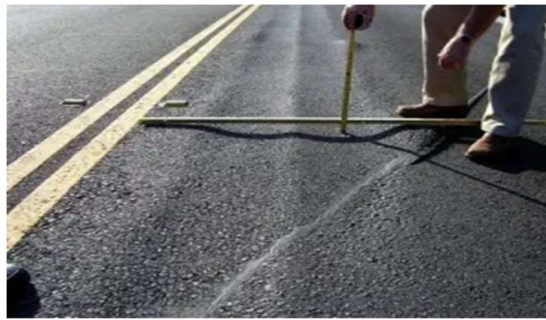
Istilah lain yang digunakan untuk menyebutkan jenis kerusakan ini adalah *longitudinal ruts, channel* atau *rutting*. Bentuk kerusakan ini terjadi pada lintasan roda sejajar dengan as jalan dan berbentuk alur. Adapun penyebab dari Alur (*rutting*) juga dapat disebabkan oleh beberapa faktor yaitu :

Pada identifikasi alur (*rutting*) guna menentukan tingkatan kerusakan, dapat dilihat pada gambar 2.14.

**Gambar 2.14** Alur (*Rutting*)

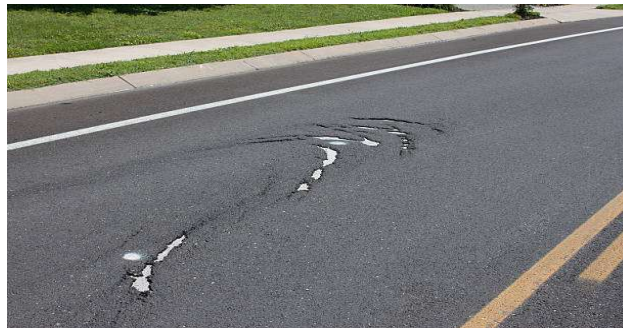
Patah slip adalah retak yang seperti bulan sabit atau setengah bulan yang disebabkan lapisan perkerasan terdorong atau meluncur merusak bentuk lapisan perkerasan. Kerusakan ini biasanya disebabkan oleh kekuatan dan pencampuran lapisan perkerasan yang rendah dan jelek. Adapun penyebab dari patah slip (*slippage cracking*) juga dapat disebabkan oleh beberapa faktor yaitu :

Pada identifikasi patah slip (*slippage cracking*) guna menentukan kerusakan yang terjadi, dapat dilihat pada gambar 2.16.

**Gambar 2.16** Patah Slip (*Slippage Cracking*)  
Sumber : Bina marga no.03/MN/B/1983

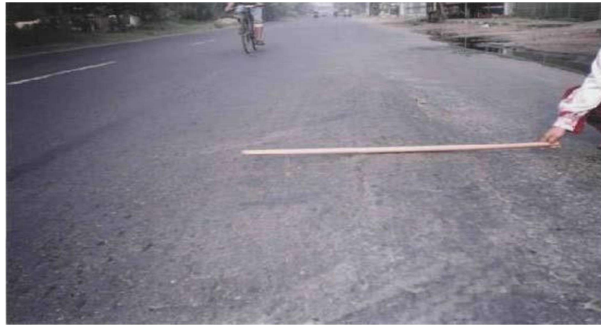
Mengembang jembul mempunyai ciri menonjol dan terlihat terdapat tonjolan keluar sepanjang lapisan perkerasan yang berangsur-angsur mengombak kira-kira panjangnya 10 kaki (10m). Mengembang jembul dapat juga disertai dengan retak lapisan perkerasan dan biasanya yang nyebabkan terjadinya Mengembang Jembul adalah perubahan cuaca atau tanah yang menjembul keatas. Adapun penyebab dari mengembang jembul (*swell*) Menurut Hary Christady Hardiyatmo (2005) yaitu :

Pada identifikasi mengembang jembul (*swell*) guna menentukan kerusakan yang terjadi,dapat dilihat pada gambar 2.17.

**Gambar 2.17** Mengembang Jembul (*Swell*)  
*Sumber : Bina marga no.03/MN/B/1983*

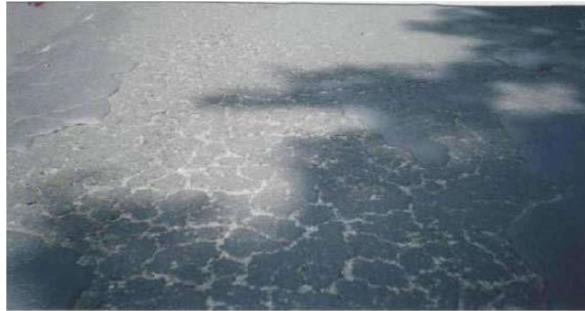
Pelepasan butiran disebabkan lapisan perkerasan yang kehilangan aspal atau tar pengikat dan tercabutnya partikel-partikel agregat. Kerusakan ini menunjukan salah satu pada aspal pengikat tidak kuat untuk menahan gaya dorong roda kendaraan atau presentasi kualitas campuran jelek. Hal ini dapat disebabkan oleh tipe lalu lintas tertentu, melemahnya aspal pengikat lapisan perkerasan dan tercabutnya agregat yang sudah lemah karena terkena tumpahan minyak bahan bakar. Adapun penyebab dari pelepasan butir (*weathering/raveling*) juga dapatdisebabkan oleh beberapa faktor yaitu :

Pada identifikasi pelepasan butir (*weathering/raveling*) guna menentukan kerusakan yang terjadi, dapat dilihat pada gambar 2.18.

**Gambar 2.18** Pelepasan Butir (*Weathering/Raveling*)  
 Sumber : Bina marga no.03/MN/B/1983

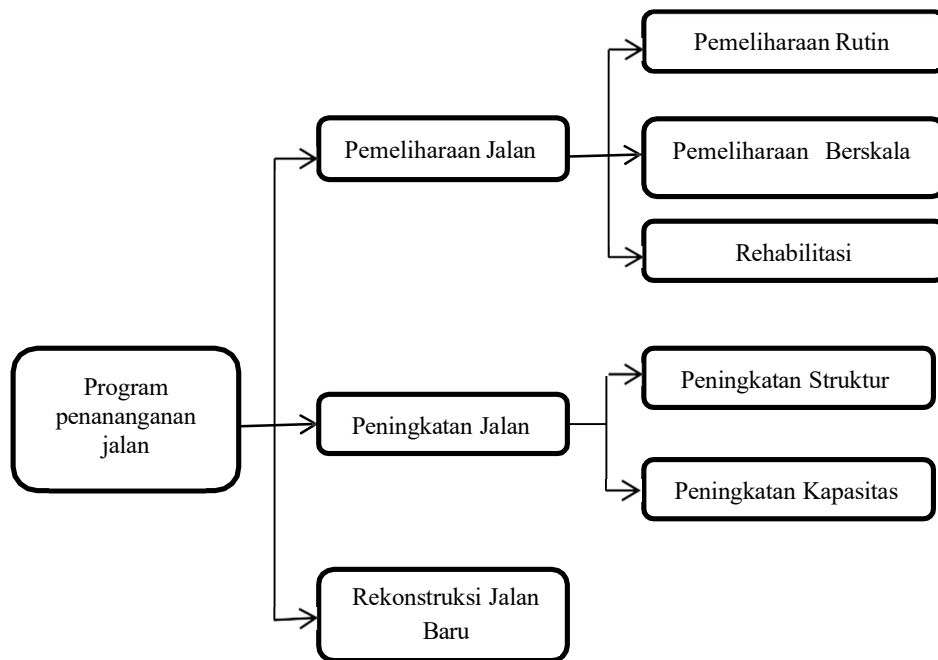
Berdasarkan PP 34/2006 jenis klarifikasi penanganan jalan dimuat seperti gambar dibawah:

**Gambar 2.20** Program Penanganan Jalan  
*Sumber* (P.Sinaga, 2011)

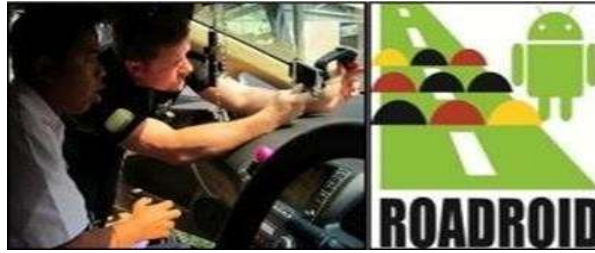
Menurut (Ikhsani, 2019) *Roadroid* adalah aplikasi yang digunakan untuk mengumpulkan data jaringan jalan serta bagaimanapun kondisi jalan dengan keunggulan yang mudah diakses dimanapun dan kapanpun dengan menggunakan alat yang murah dan menghasilkan hasil yang akurat untuk mendapatkan nilai IRI. IRI yaitu suatu parameter ketidakrataan kondisi jalan yang disurvei dengan menggunakan kendaraan mobil yang melaju dengan kecepatan 30 – 40 km/jam tanpa dengan menghindari halangan pada jalan yang disurvei. Ketika mobil melaju, *Roadroid* diaktifkan data ketidakrataan permukaan jalan akan dideteksi oleh *Roadroid* nilai-nilai yang didapatkan adalah kecepatan, jarak, nilai cIRI

(*extensive IRI*) untuk kecepatan 30-40 km/jam, nilai eIRI (*cumulative IRI*) untuk kecepatan stabil serta nilai temperature.

**Gambar 2.21** Penggunaan Aplikasi *Roadroid*  
*Sumber* : (Researchgate, 2017)

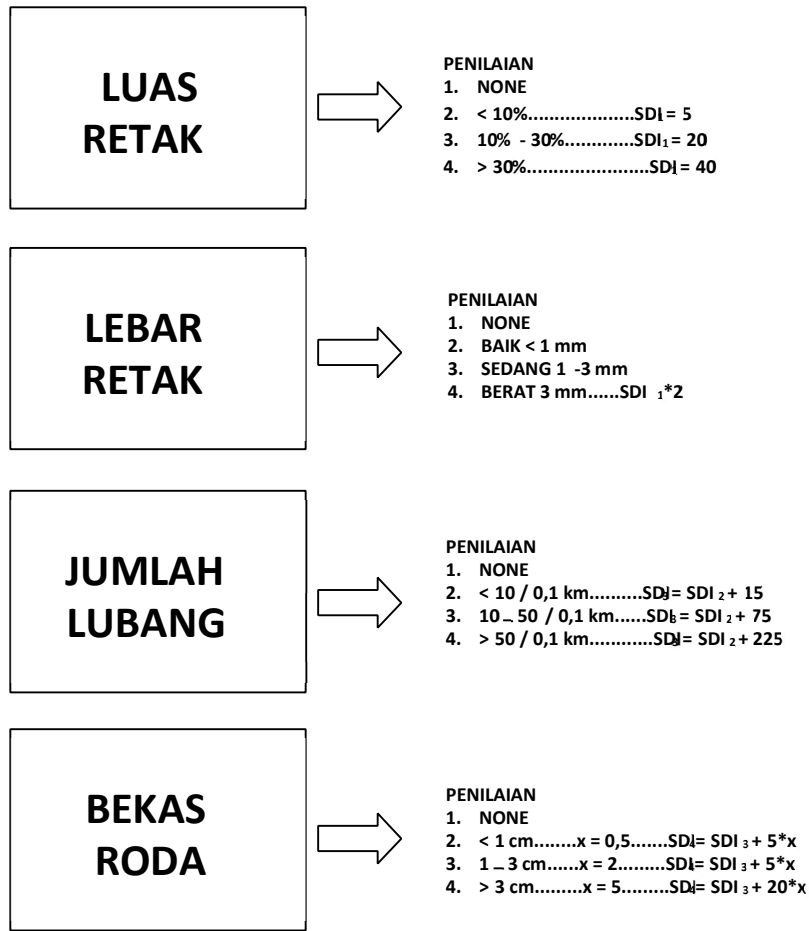
*Surface Distress Index* (SDI) adalah skala kinerja jalan yang diperoleh dari hasil pengamatan secara visual terhadap kerusakan jalan yang terjadi di lapangan. Faktor-faktor yang menentukan penentuan besaran SDI adalah kondisi retak pada permukaan jalan dari total luas, lebar retak rata-rata, jumlah lubang per 100 m serta kedalaman bekas roda/*rutting*, Data yang digunakan yaitu berdasarkan hasil

dari Survey Kondisi Jalan (SKJ) atau *Road Condition Survey* (RCS) dapat dilihat pada gambar 2.22.

**Gambar 2.22** Survei Kondisi Jalan (SKJ) Beraspal  
 Sumber: Bina Marga (2011a)
